## VERBALE DI DIREZIONE LAVORI E CSE

**Cantiere:** "Cooperativa Isola" via Bedazzo 22-24-26 – 48022 Lugo (RA)

### Verbale del **18/05/2011**

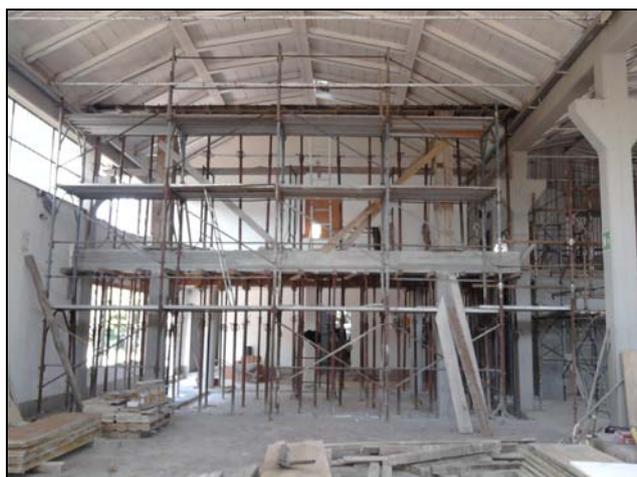
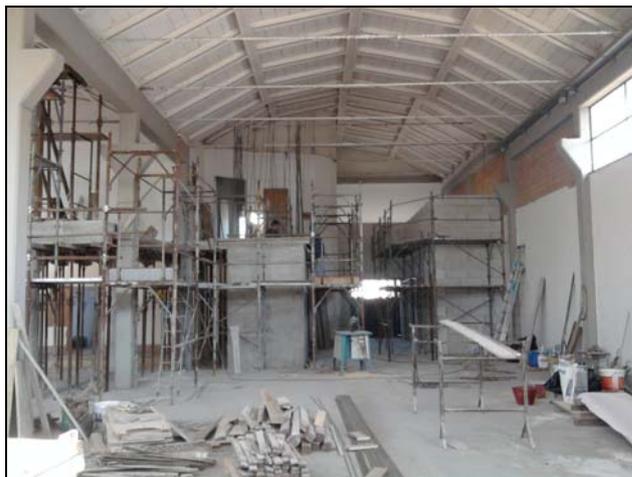
[si stanno realizzando le travi al piano primo del soppalco interno; sono in corso le armature del vano ascensore. Il vano tecnico è stato realizzato fino a mt. 4.20 circa, si procederà ora alla realizzazione del solaio portante del vano tecnico.](#)
